Commission de Suivi de Site

Parc A de Donges

Le 24 Septembre 2021

Bilan des incidents survenus sur le parc A de Donges depuis la dernière CSS

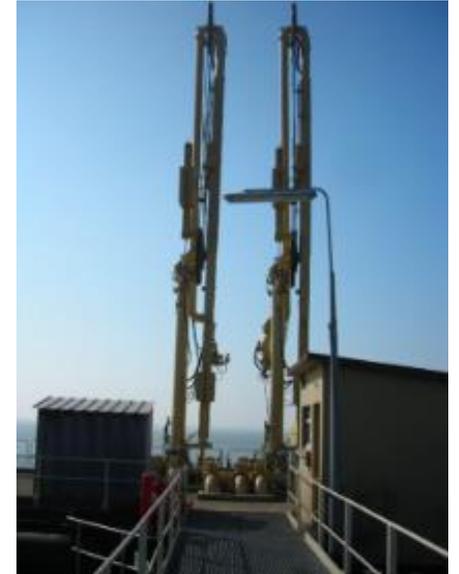
- SFDM dispose d'un appontement pour le déchargement (chargement) de navires
- L'appontement dispose d'une cuve permettant de récupérer le produit contenu dans les bras, à l'issue de leur utilisation.
- Pendant une opération de déchargement de navire, identification d'un débordement de cette cuve par ses événements
 - ⇒ Cuve positionnée sur une rétention bétonnée (quai), mais présentant des fissures traversantes
 - ⇒ Goute à goutte de produit (gazole) irisant la Loire

- Mise en sécurité des installations (arrêt de la livraison donc arrêt du débordement)
- Identification avec la capitainerie de l'impact environnemental de cette irisation de produit (impact environnemental limité)
- Pompage du produit confiné sur la rétention du quai par camion sous vide et nettoyages de la rétention (plusieurs nettoyages)

Défaillance	Cause	Actions correctives décidées	État d'avancement
Débordement cuve de purge	Non respect des consignes par opérateur (pas vérification que la cuve était vide avant le début des opérations)	<ul style="list-style-type: none">Formation des opérateurs à revoir (prestataire)Modification du formulaire de check-list des contrôlesMise en place d'un détecteur anti-débordement avec report de l'alarme sur les superviseurs (appontement et dépôts)	<ul style="list-style-type: none">L'ensemble des opérateurs ont été formés en 2021Modification de la CHECK LIST faiteMise en place d'une détection sur la cuve avec également la mise en place d'un séparateur alarmé au bout du quai en 2021
Fissures sur le massif bétonné de l'appontement	Vieillesse de l'ouvrage	<ul style="list-style-type: none">Travaux d'étanchéité	<ul style="list-style-type: none">Chiffrage en cours avec reprise pour 2022

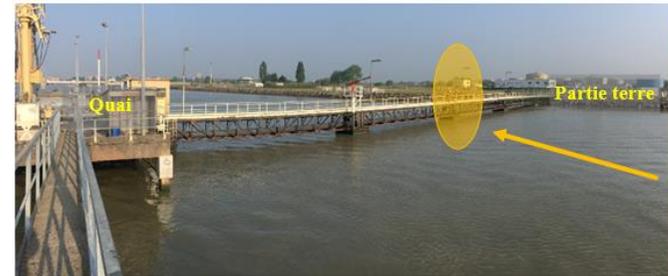
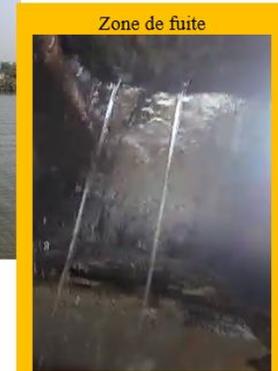
- SFDM dispose d'un apponement pour le déchargement (chargement) de navires
- Le 28 avril vers 9H45: Identification d'une fuite sur une des canalisations de l'apponement (corrosion)
- Tronçon de canalisation isolé donc fuite alimentée par vidange gravitaire de produit contenue dans l'installation (produit = gazole)

- **Déclenchement du POI (10H10)**
- Mise en place d'un stop-kit pour limiter le débit d'écoulement du produit
- Organisation des circuits pour vidanger la canalisation pas aspiration: arrêt de l'écoulement de produit vers 11H15
- **Levée du POI à 11H30**

Défaillance	Cause	Actions correctives décidées	État d'avancement
Fuite par corrosion	Vieillissement de l'équipement	<ul style="list-style-type: none"> Vidange de la canalisation et de la canalisation voisine du même âge dans l'attente de leur changement 	<ul style="list-style-type: none"> Fait dans les jours suivant l'incident
		<ul style="list-style-type: none"> Changement des canalisations 	<ul style="list-style-type: none"> Travaux en cours
Non identification du risque de fuite par corrosion lors des contrôles	<p>Nature et fréquence des contrôles non adapté à la canalisation soumise à de forts facteurs de corrosion:</p> <ul style="list-style-type: none"> Ouvrage teste en pression en 2016, qui est un contrôle destructif Ouvrage contrôlé visuellement en décembre 2020, pour lequel il avait été identifié des zones non contrôlable visuellement <p>=> Action était en cours pour réalisation de contrôle complémentaire par racleur instrumentée pour 2021</p>	<ul style="list-style-type: none"> À l'issue du changement des canalisation, revoir la procédure de suivi du vieillissement des canalisation de l'apponement 	<ul style="list-style-type: none"> Action à finaliser

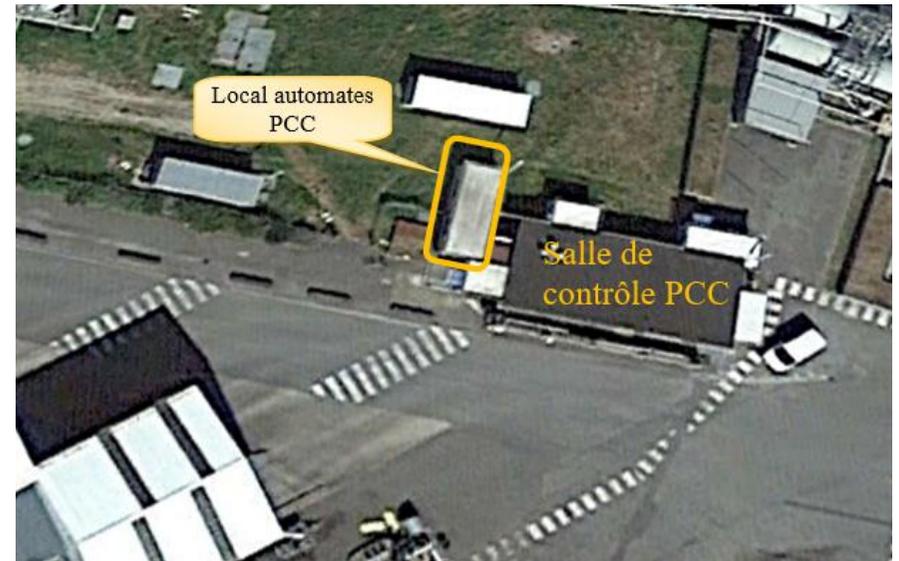
- Le 03/06/2021, vers 21H: déclenchement de l'extinction incendie dans le local automate (et de la mise en sécurité automatique du dépôt)
- Lors de la levée de doute terrain, identification de présence de fumée dans la salle des automates
⇒ Choix fait par opérateur d'appeler de SDIS

- Arrivée des pompiers de la Raffinerie, qui identifient l'absence de risque d'effet domino sur leurs installations
- Arrivée du SDIS pour vérifier par contrôle thermographique la bonne extinction de l'incendie
- Remise en état du système d'extinction incendie (nécessité de remplacer les bouteille d'azote)

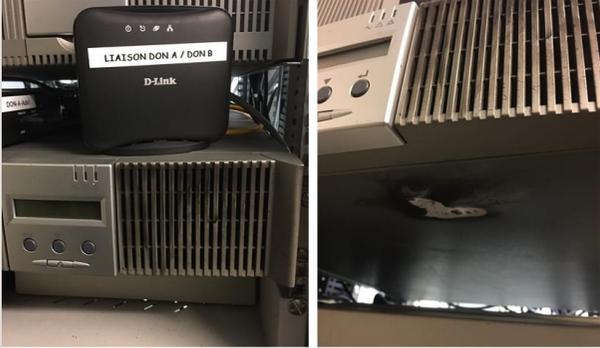
Défaillance	Cause	Actions correctives décidées	État d'avancement
<p>Incendie sur un onduleur</p>

<p>Vieillesse de la batterie (changement été planifié plus tard en 2021)</p>	<ul style="list-style-type: none">▪ Changement de la batterie	<p>La batterie a été remplacée</p>
