# Rapport d'enquête

Sur la fuite de produit survenue  
au sein du site industriel  
TotalEnergies Raffinage France  
situé à Donges (44) le 21  
décembre 2022

N° : MTE-BEARI-2023-008

Date du rapport : 06 décembre 2023

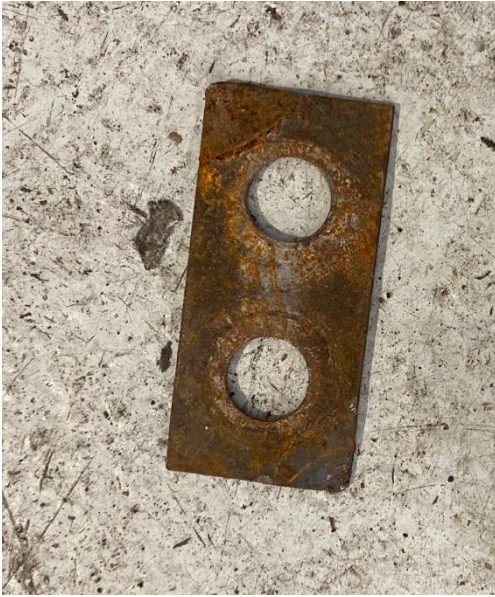
De plus, la tôle de frein des deux vis de fixation de la rondelle sur l'arbre de sortie n'a pas été pliée, rendant possible le desserrage progressif des deux vis de fixation de la rondelle d'arrêt sur l'arbre de sortie. L'arbre, au fur et à mesure du desserrage, s'est décalé vers l'intérieur du bac jusqu'à mettre en contact la garniture et le palier.

Figure n°7 : tôle de frein des deux vis

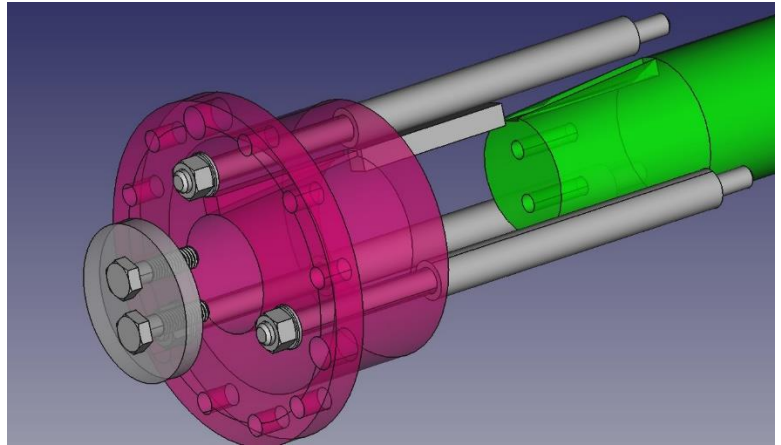
Figure n°7 bis: système desserré

Avec le temps, l'assemblage a continué à se dégrader, d'une part avec la poursuite du desserrage des deux vis et d'autre part, par le glissement de la garniture sur l'arbre de sortie. Puis, les deux vis sont tombées dans le carter.

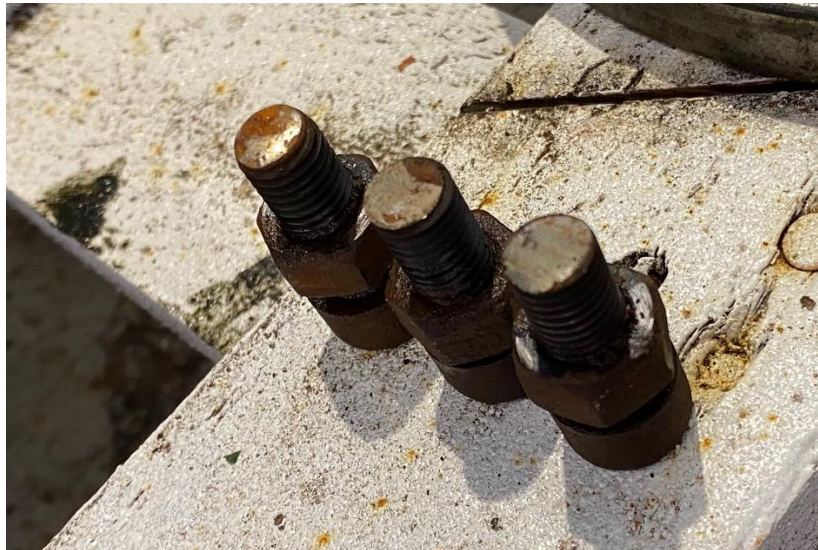
Vraisemblablement, dans le cadre des mêmes travaux de maintenance, la coupole de sécurité a été remontée avec des vis non adaptées (vis normales et non pointeaux).

Figure n°8 : vis de fixation de la coupole

Sans que l'on ne puisse préciser à quel moment ces trois vis ont glissé de leur logement, la coupole a donc pu se déplacer axialement, entraînant la perte des deux demi-coquilles assurant, lors de la fermeture de la coupole, le maintien en position de cette dernière par rapport à l'axe.

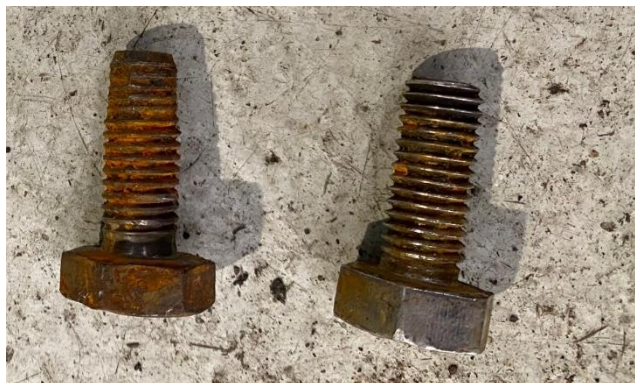
À partir de ce moment-là, l'ensemble de l'effort est alors repris par le frottement entre la garniture et le palier. L'état de corrosion des vis semble indiquer que leur desserrage complet est intervenu bien avant l'accident.

Figure n°9 : vis de fixation de la rondelle

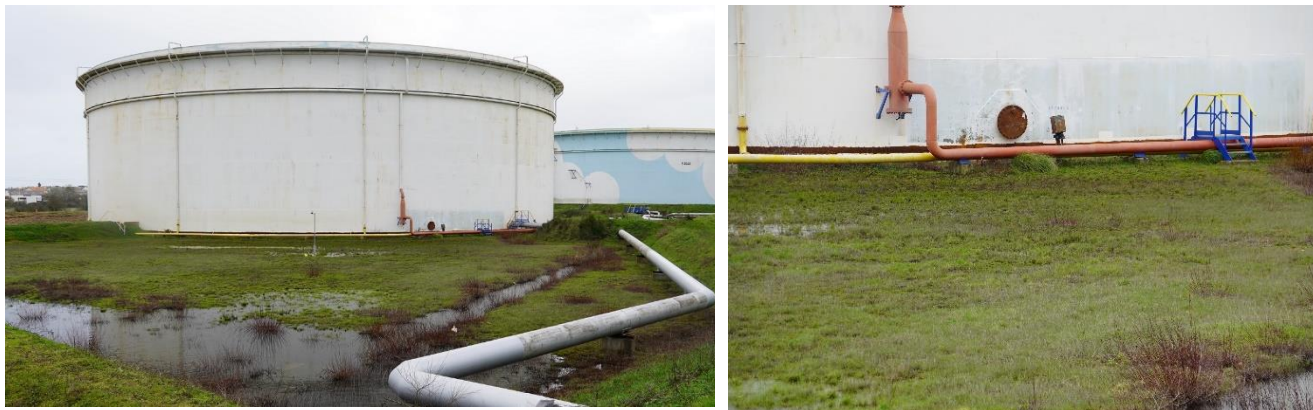
Figures n°10 et n°11 : état de surface de la cuvette de rétention

Au regard de l'arrêté du 3 octobre <sup>2</sup>, la rétention bénéficie d'une couche d'étanchéité en matériaux meubles. On peut noter dans cette rétention la présence de végétation et d'un état de surface irrégulier qui a retardé la détection des hydrocarbures dans la cuvette et qui ont contribué à la difficulté de maintien d'un tapis de mousse, conduisant de facto à une consommation importante de mélange eau/émulseur.

La présence d'un matériau meuble impose à l'exploitant d'être en capacité de pouvoir évacuer produit et mélange eau-émulseur dans un délai cohérent avec la vitesse d'infiltration dans la couche meuble. Mais dans le cas du présent événement, l'état de surface de la cuvette de rétention a également complexifié l'opération de vidange de la rétention.

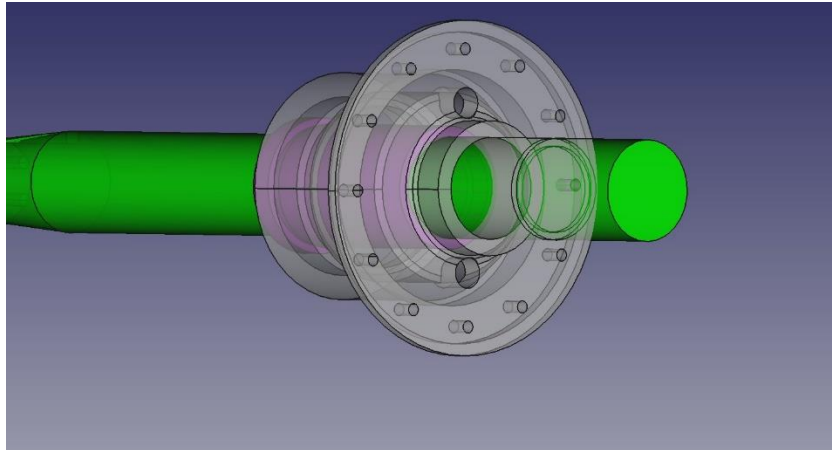
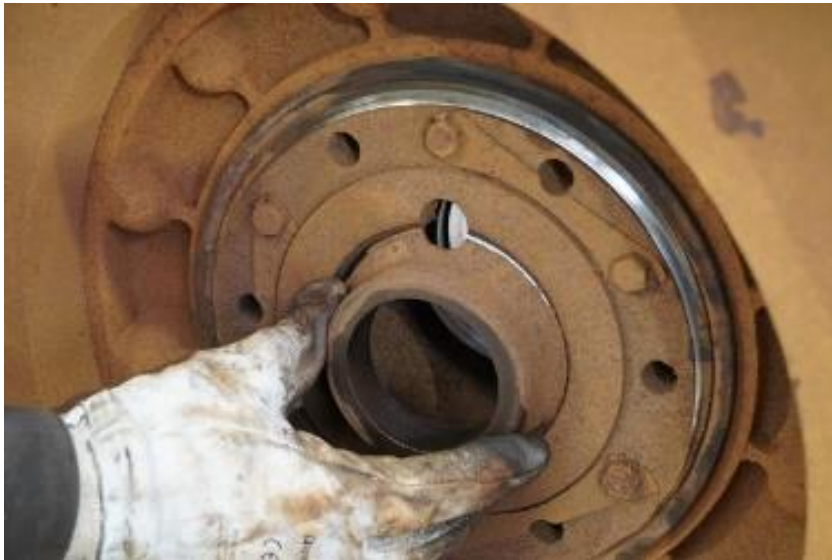
- Coté sortie hélice, il a été constaté la rupture de la douille support d'arbre.

Figures 16 et 17 : douille de sortie

La rupture de la douille de sortie montre également le déplacement axial de l'arbre qui n'a pu être possible sans cette rupture, le support de la garniture tournante étant d'un diamètre supérieur à l'arbre.

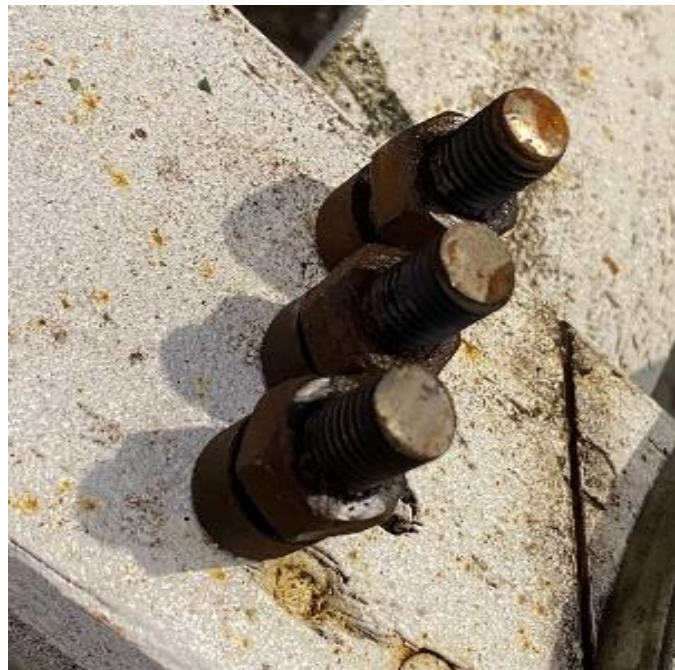
Les deux demi-lune n'ont pas été retrouvées. Les vis servant aux montage de la cloche sur l'arbre sont des vis à bout plat et non des vis pointeaux.

Figure 19 : vis à bouts plats

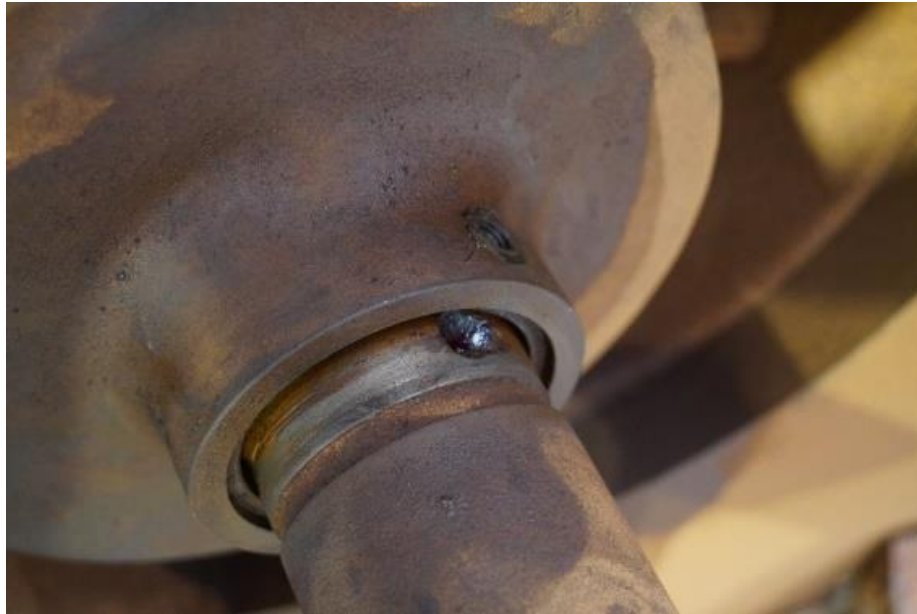
*Figure 20 : arrachement de matière mettant en évidence le sens de rotation de l'hélice*

Au regard de l'arrachement de matière constaté sur cet élément, il a été possible de déterminer le sens de rotation de l'hélice, ce sens a été confirmé par les légères traces d'usure des pignons et corroboré par les tests in-situ pratiqués suite à l'expertise. Le sens de rotation ainsi déterminé a mis en évidence que l'hélice créait un courant de circulation du fluide du centre du bac vers la périphérie. Ce sens, non désiré, entraînait en complément un effort axial dirigé vers le centre que la conception de l'hélicomélangeur n'est pas faite pour supporter.
