Rapport d'enquête

Sur la perte d'utilités survenue au
sein d'un site exploité par YARA
sur la commune de Montoir-de-
Bretagne (44) le 29 mars 2024

N° : MTE-BEARI-2025-001

Date du rapport : 24/01 /2025

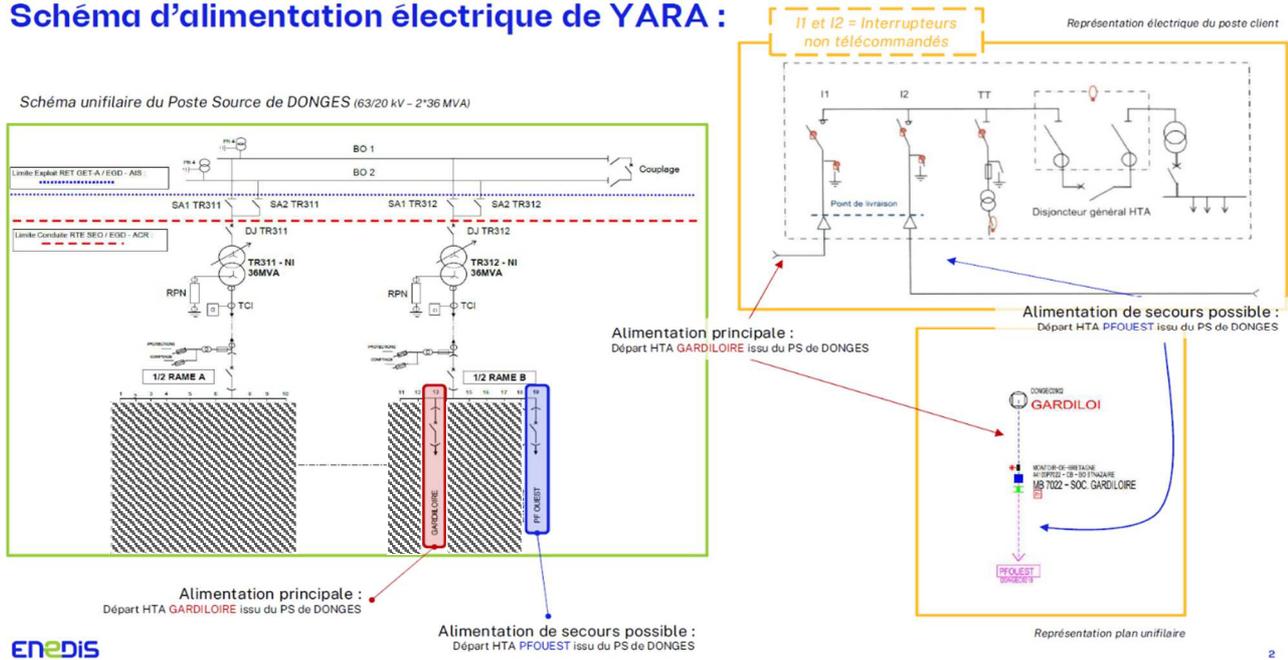
- I1 est alimenté en direct par Gardiloire et comme il s'agit d'une ligne dédiée, ce point de livraison constitue l'alimentation principale ;
- I2 est alimenté par PF Ouest pour suppléer une rupture d'alimentation de I1 mais cette ligne étant partagée avec d'autres clients, la puissance maximale garantie n'est pas équivalente. Cette ligne sert donc en secours.

Figure 2 : Schéma d'alimentation électrique de YARA (Crédit ENEDIS)

Le défaut détecté par les sécurités du poste source ne peut être que la conséquence d'un vieillissement de la boîte de jonction ou la résultante d'un défaut aval au niveau de l'installation électrique de YARA, unique client alimenté par cette ligne.

Il se trouve que l'exploitant YARA a constaté, après la coupure électrique et durant la gestion de l'événement, des traces d'arc (présence de suie sur la face avant d'une des cellules) qui ont pu se produire concomitamment au défaut détecté sur la boîte de liaison. Le rapport de contrôle électrique de 2021⁹ mentionne l'existence de processus d'usure et de défaillance latents (constat de début de décharges partielles). Les dispositifs de sécurité (relais de protection, disjoncteurs) qui équipent le tableau de YARA sont des systèmes anciens. De sensibilité ou de réactivité plus faibles, ils peuvent avoir laissé passer des surintensités préjudiciables au câble et au disjoncteur.

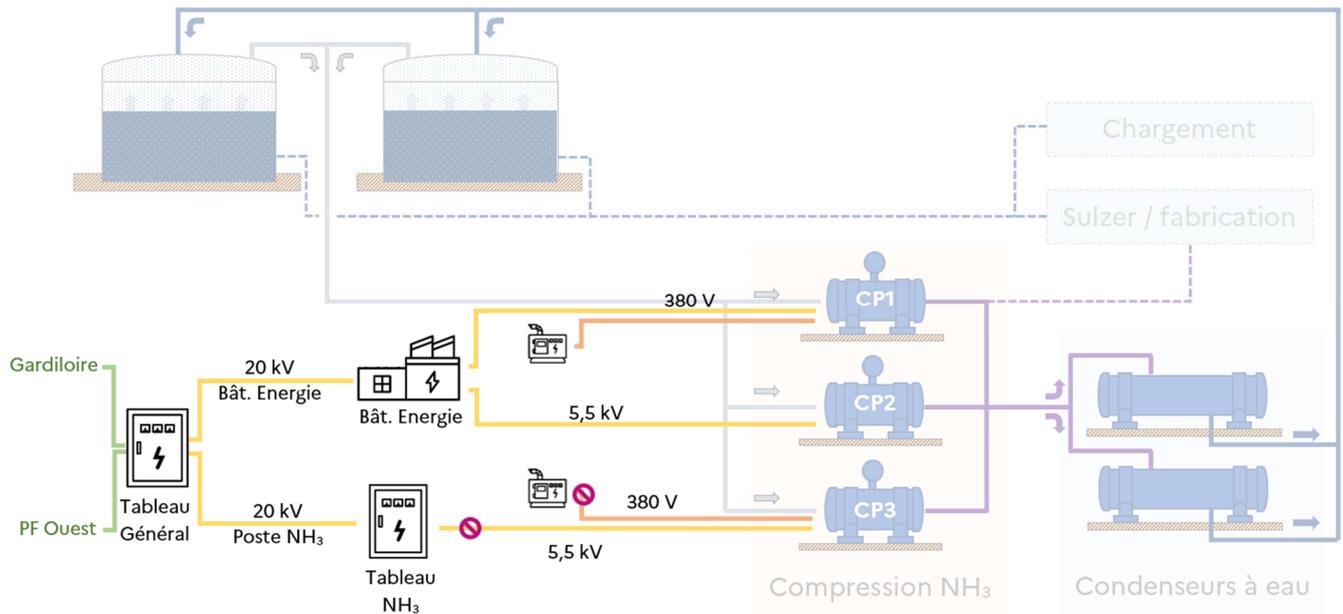
- CP1 et CP2 sont alimentés depuis la salle énergie, respectivement en 380 V et en 5,5 kV ;
- CP3 est alimenté en direct depuis le poste de livraison par une ligne 20kV. La tension est abaissée à 5,5 kV pour alimenter le compresseur. Toutefois, depuis la mise en lumière d'un défaut sur un contacteur, cette alimentation n'était plus opérationnelle. Concernant CP3, la décision a été prise en 2023 d'installer un groupe électrogène et un moteur 380V dédiés afin de pouvoir disposer d'un compresseur de secours disposant d'une alimentation autonome. Toutefois, cette installation n'a jamais fonctionné, le groupe n'étant pas assez puissant pour délivrer le courant suffisant au démarrage en dépit de l'installation d'un démarreur dédié ;
- En termes de sécurisation de l'alimentation, CP1 est secouru par le groupe électrogène du site.

Figure 4 : Schéma d'alimentation électrique des 3 compresseurs d'ammoniac. Les pictogrammes rouges indiquent les alimentations non fonctionnelles le jour de l'évènement - situation avant l'évènement (Crédit BEA-RI).

- **L'état « hors service » du groupe électrogène du CP3 :** l'alimentation depuis le tableau général du CP3 n'étant plus opérationnelle, l'exploitant a décidé en 2023, l'installation d'un groupe électrogène dédié à ce compresseur. Cet équipement n'a jamais pu fonctionner convenablement en raison d'une puissance insuffisante du groupe électrogène qui lui était associé. Le CP3 n'était donc pas opérationnel le jour où la rupture d'alimentation s'est produite ;

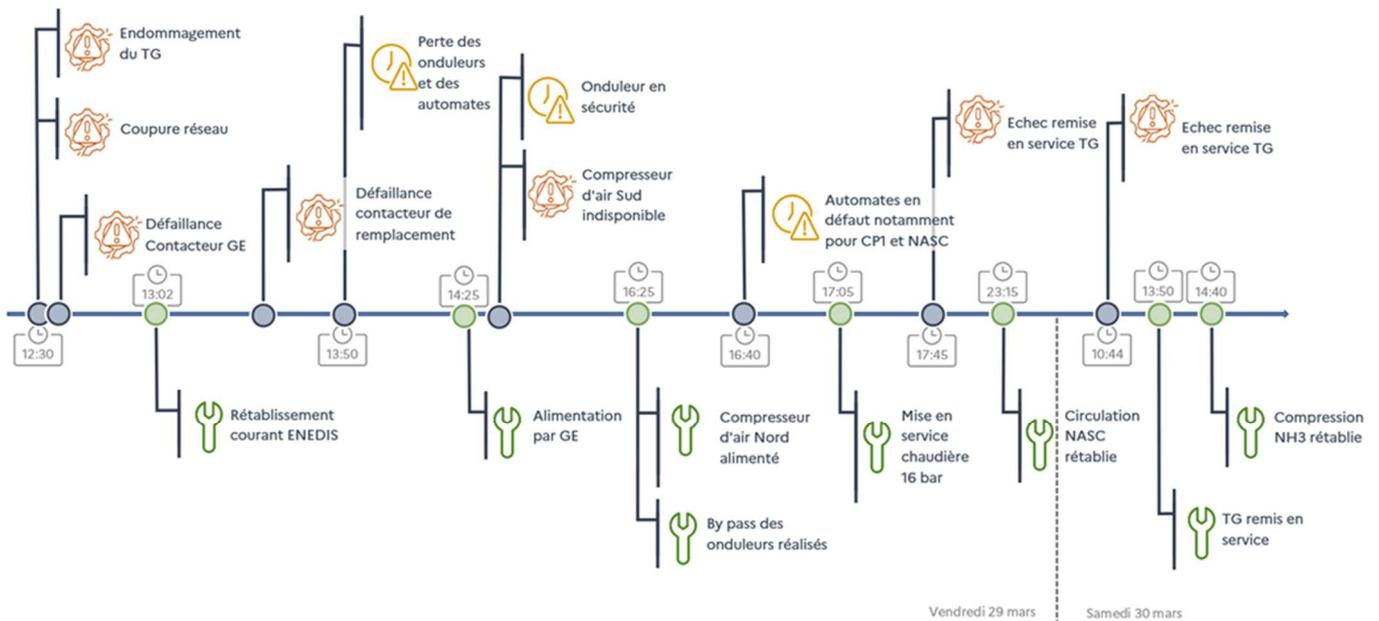
- **La défaillance du câble d'alimentation du site** : comme cela a été exposé précédemment, il s'agit de la défaillance qui a provoqué le déclenchement des sécurités du poste source et l'arrêt de l'alimentation électrique ;
- **La défaillance du tableau général** : rapidement, les équipes techniques de l'exploitant ont constaté sur la face avant d'une des cellules du local électrique des traces de suies caractéristiques d'une défaillance interne. L'expertise menée ultérieurement par SCHNEIDER Electricité conclura à un défaut d'isolement au niveau du transformateur de courant. Cette défaillance a empêché la reconnexion rapide du site alors même que le courant avait été rétabli à partir de 13h02. En outre, le tableau général présentait des signes de mauvais fonctionnement (bruits de crépitements caractéristiques d'effluves¹², trace d'amorçage sur les transformateurs de

- **Dysfonctionnement du contacteur de puissance du groupe électrogène et du premier contacteur de remplacement.** Si le démarrage du groupe électrogène n'a pas posé de difficulté, sa connexion au réseau interne a en revanche été retardée de deux heures en raison d'un défaut au niveau du contacteur. En l'absence d'équipement de rechange disponible, l'exploitant n'a pas eu d'autre choix que de prélever un contacteur identique sur une autre partie de l'installation. Ce contacteur de remplacement s'est avéré à son tour défectueux. L'exploitant a donc prélevé un second contacteur sur un transformateur qui était consigné en raison de travaux. Il a donc fallu procéder à la déconsignation du transformateur pour procéder au démontage du contacteur et à son installation sur la ligne du groupe électrogène. Deux interventions plus tard, l'alimentation de secours du site était effective ;

- **L'état « hors service » du compresseur d'air Sud :** avant que la rupture d'alimentation électrique du site ne se produise, le compresseur Sud était hors service. Dans la mesure où c'est le seul compresseur d'air alimenté par le groupe électrogène principal, l'exploitant n'était pas en capacité d'opérer ses installations même lorsque l'alimentation a été rétablie. Pour mémoire, l'air comprimé est nécessaire au fonctionnement d'une grande partie des vannes qui sont à commande pneumatique. Il a donc fallu que les équipes techniques de YARA trouvent une solution pour alimenter un des deux autres compresseurs d'air ;

Figure 5 : chronologie des pannes et des interventions réalisées par les équipes techniques de YARA et ses prestataires (Crédit BEA-RI)

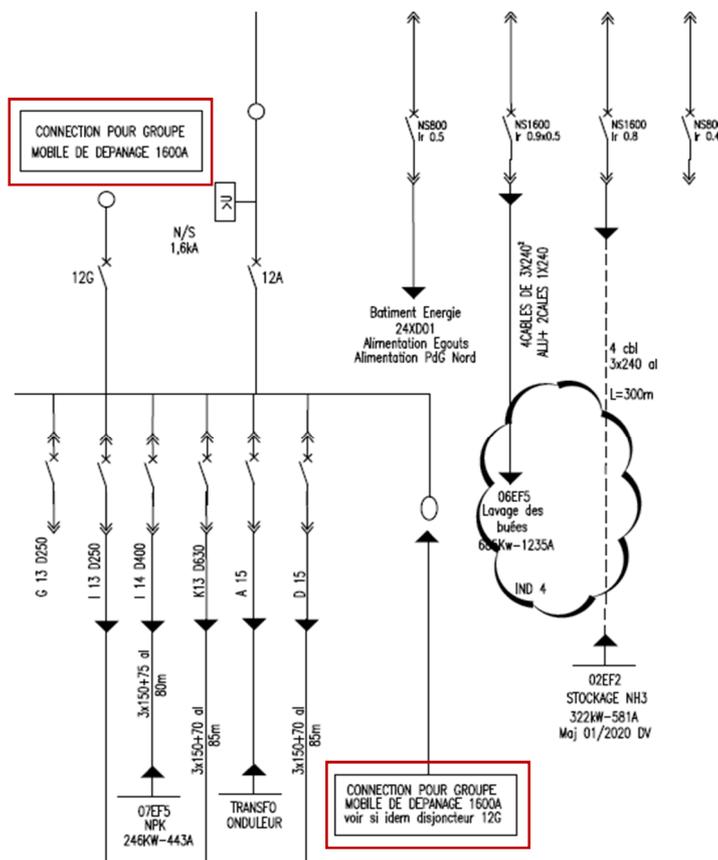
Cette demande a posé dans un premier temps une difficulté d'ordre technique dans la mesure où l'industriel, qui n'avait jamais rencontré ce besoin jusqu'à présent, ne savait pas comment connecter, dans des délais courts, ce groupe à son réseau interne.

Le réexamen après l'évènement, des schémas du réseau électrique interne du site a permis d'identifier deux points de raccordement possibles.

Figure 6 : Schéma électrique du site mentionnant les points de connexion des groupes mobiles (encadrés en rouge)

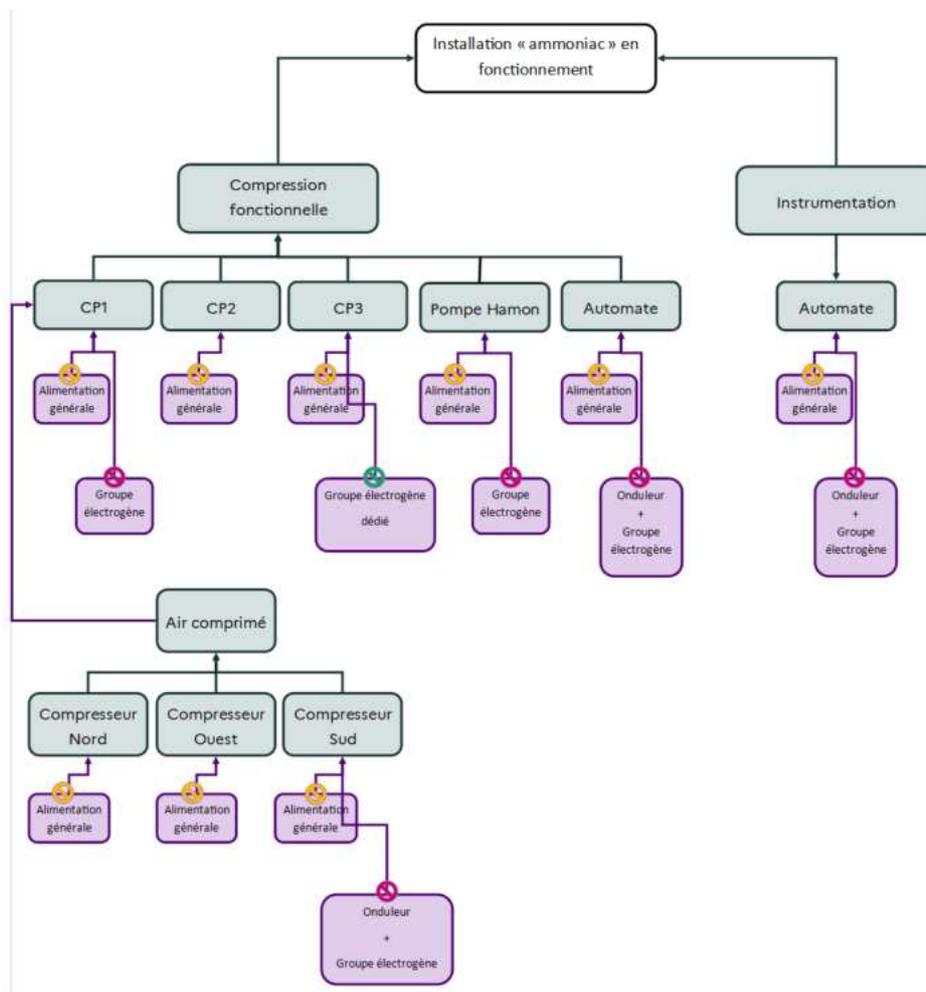
Dans ce contexte, trois défaillances suffiront à provoquer l'accident : rupture de la ligne, la panne du contacteur du groupe électrogène et la panne (ancienne) du compresseur sud (cf. annexe I).

Figure 7 : synoptique des défaillances intervenues sur l'installation de compression d'ammoniac

Défaillance câble d'alimentation et du tableau général
	Couplage du groupe électrogène non opérationnel
	Groupe électrogène non opérationnel

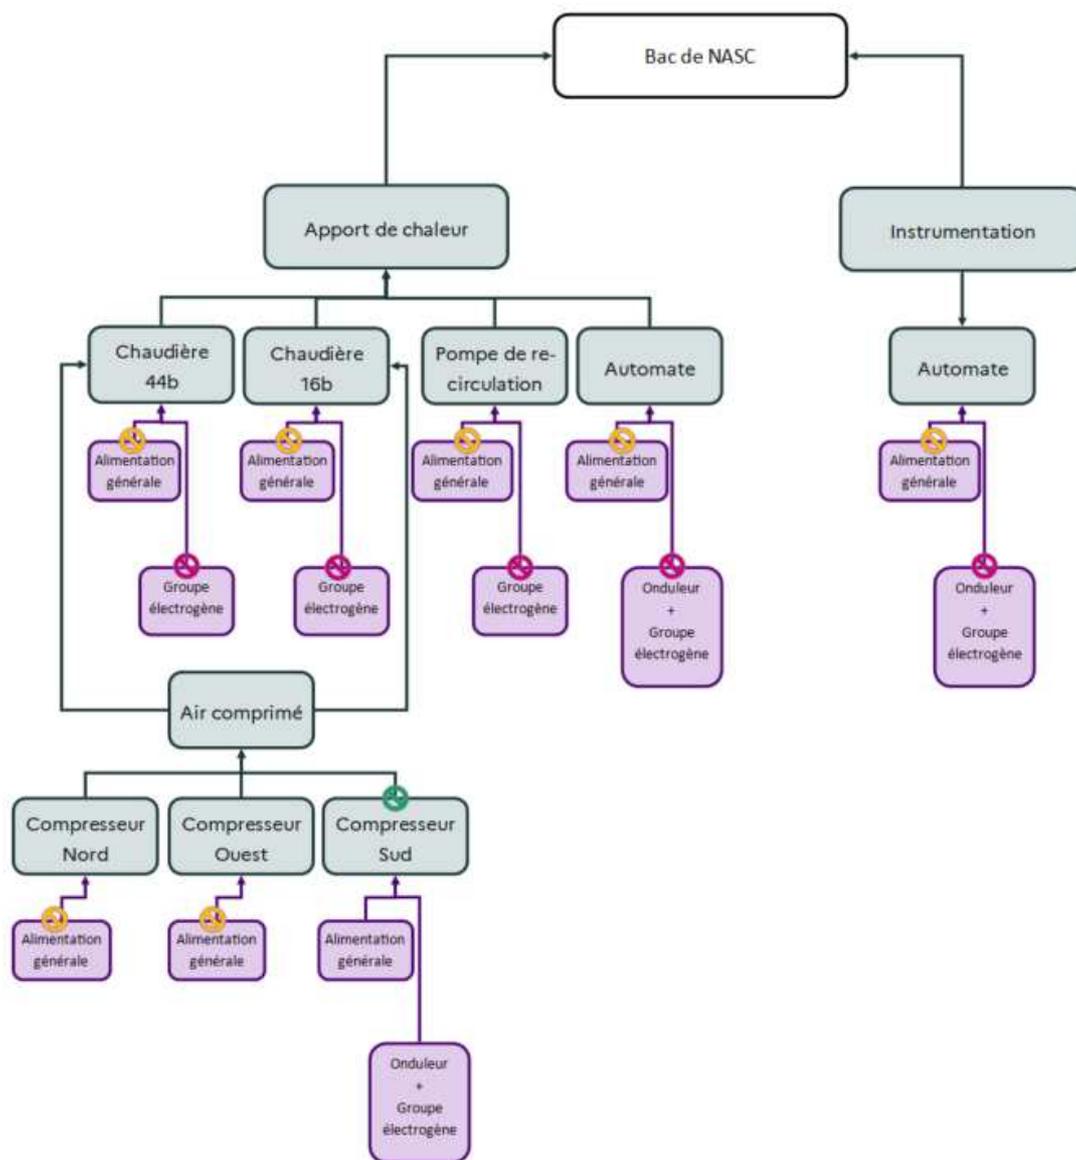
À 23h15, le prestataire est parvenu à redémarrer une bonne partie du système de conduite. La pompe de circulation du NASC redémarre, et la température n'est jamais descendue en deçà de la température critique de 110°C. Le compresseur d'ammoniac CP1 est quant à lui toujours en défaut d'automate.

Figure 8 : Synoptique des défaillances intervenues sur l'installation de NASC

Défaillance câble d'alimentation et du tableau général
	Couplage du groupe électrogène non opérationnel
	Compresseur d'air secouru non opérationnel
