# Rapport d'enquête

Sur la fuite de produit survenue  
au sein du site industriel  
TotalEnergies Raffinage France  
situé à Donges (44) le 21  
décembre 2022

N° : MTE-BEARI-2023-008

Date du rapport : 06 décembre 2023

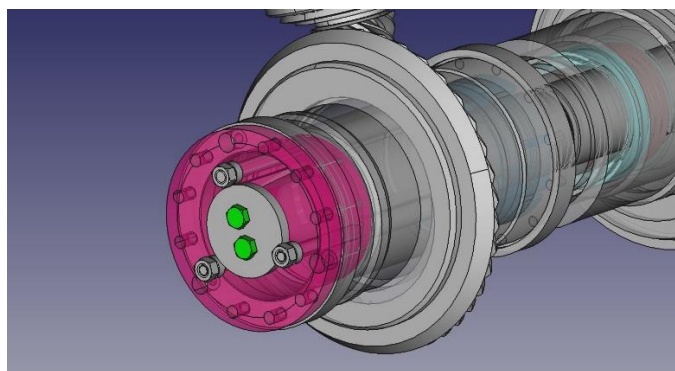
Figure n°4 : représentation des deux vis qui fixent la rondelle sur l'arbre

Le sens de rotation du moteur est défini de telle manière que le fluide soit envoyé vers le centre du bac. Ainsi, la réaction mécanique du fluide sur l'arbre s'exerce vers l'extérieur du bac. Dans ce cas, cet effort axial sur l'arbre est repris par le cône de l'extrémité extérieure et ainsi transmis au carter via les deux roulements à rouleau conique. À l'inverse, en cas de mise en rotation en sens inverse l'effort axial est repris par les deux vis M8 qui fixent la rondelle sur l'arbre.

Avec le temps, l'assemblage a continué à se dégrader, d'une part avec la poursuite du desserrage des deux vis et d'autre part, par le glissement de la garniture sur l'arbre de sortie. Puis, les deux vis sont tombées dans le carter.

À partir de ce moment-là, l'ensemble de l'effort est alors repris par le frottement entre la garniture et le palier. L'état de corrosion des vis semble indiquer que leur desserrage complet est intervenu bien avant l'accident.

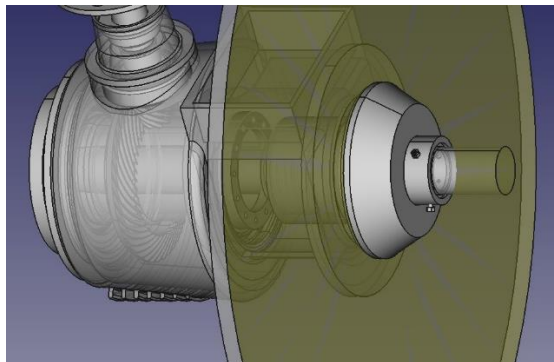
Figure n°6 : représentation 3D de l'hélicomélangeur en position maintenance (la cloche est en contact avec le couvercle)

En cas de dysfonctionnement de la garniture (usure, endommagement, etc.) ou simplement de l'équipement, un mécanisme est prévu pour assurer l'étanchéité du bac. Par déplacement axial de l'axe de l'agitateur, une cloche fixée sur l'axe de l'agitateur côté intérieur du bac vient en appui sur un joint

solidaire de la partie fixe du réducteur. On passe alors d'une étanchéité dynamique à une étanchéité statique interdisant l'utilisation de l'agitateur.

Une seconde tentative sera entreprise et couronnée de succès le jeudi 22 décembre 2022 à **7h25**. L'opération a consisté pour les opérateurs à récupérer l'axe de l'hélicomélangeur et à ramener la cloche en position fermée. Le débit de fuite est alors largement diminué.

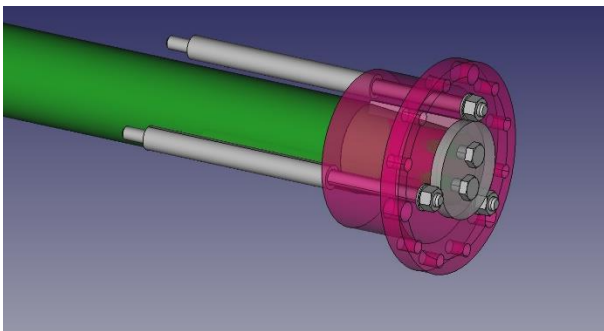
Figure 12 : Montage de l'arbre sur la douille de centrage

Pour éviter un déplacement vers l'extérieur du bac (sens normal de l'effort), le déplacement est bloqué par un accouplement conique entre l'arbre et la douille de centrage. En sens inverse, le déplacement est bloqué par une rondelle qui est maintenue en appui sur la douille de centrage par deux vis, le mouvement de rotation est transmis via une clavette.

La rondelle de fixation, les deux vis et la plaquette freinant ces dernières ont été retrouvées lors de l'intervention pour stopper la fuite sur site, dans le carter. C'est lors de cette intervention que l'arbre a été ramené vers l'extérieur du bac pour assurer du mieux possible l'étanchéité via la cloche.
