## CSS DONGES

Plateforme de Donges

Synthèse des événements marquants 2025

Réunion du 1<sup>er</sup> avril 2026

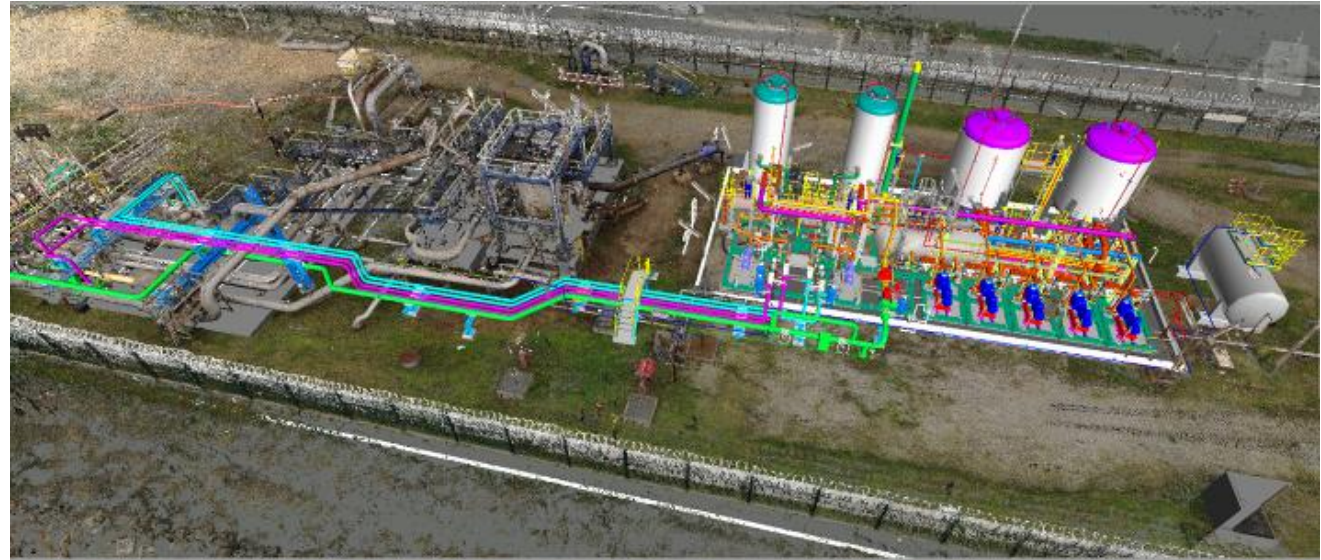
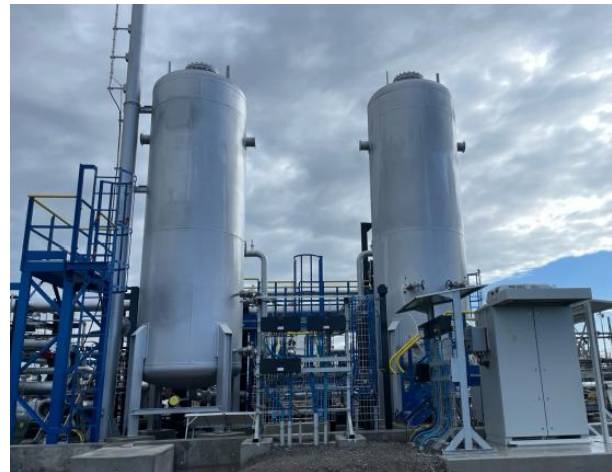
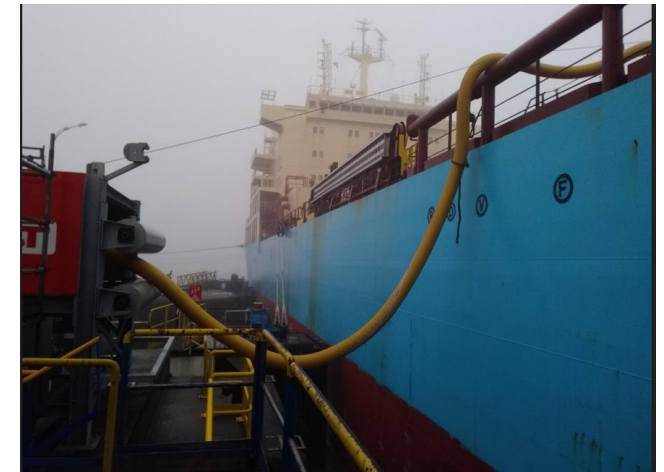
# 1. AIR - Unité de récupération des vapeurs à l'Appontement 5

- Investissement de 10 M€ qui doit permettre de réduire de 20% les émissions de COV et de 10% les émissions de benzène de la raffinerie.
- Historique des opérations de mise en service en 2025 :

- Premier chargement d'essence avec l'URV en service réalisé le 22 janvier 2025.
  - Des travaux de fiabilisation de l'enrouleur du flexible de récupération des vapeurs par le constructeur (WLT) ont été nécessaires jusqu'au mois d'août. Ils ont été retardés par les travaux sur le bras essence de l'appontement et la grève du GPMNSN au premier trimestre.

- Le réglage de l'URV sur les chargements essence et naphta a été réalisé avec le constructeur (ALMA) de septembre à octobre et les tests finaux de réception ont été réalisés semaines 45 et 47.

- L'installation est en service industriel depuis la fin du mois de novembre 2025 :
  - En décembre 2025, le taux d'utilisation de l'URV sur les chargements d'essence et de naphta était de 70%. Les actions complémentaires de fiabilisation sont en cours pour atteindre la cible de 95%.

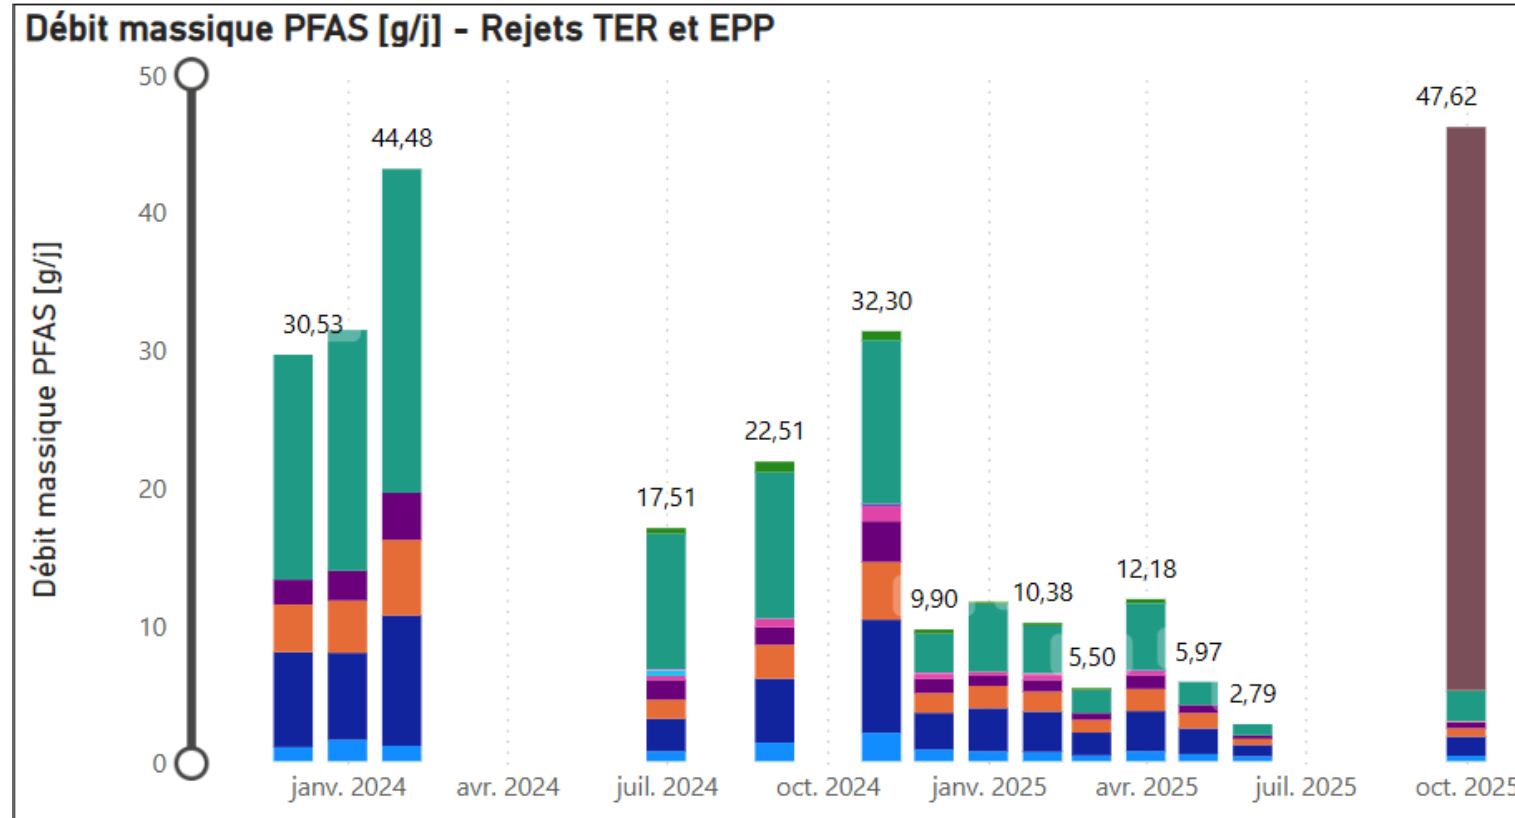
Résultat des analyses de PFAS sur les rejets TER et EPP – impact de l'ajout du 6:2 FTAB dans le pack analytique

Cette molécule a été identifiée par l'étude du BRGM sur la présence de PFAS dans les émulseurs.

Le 6:2 FTAB représente entre 70% et 90% des PFAS dans les 3 points de rejet

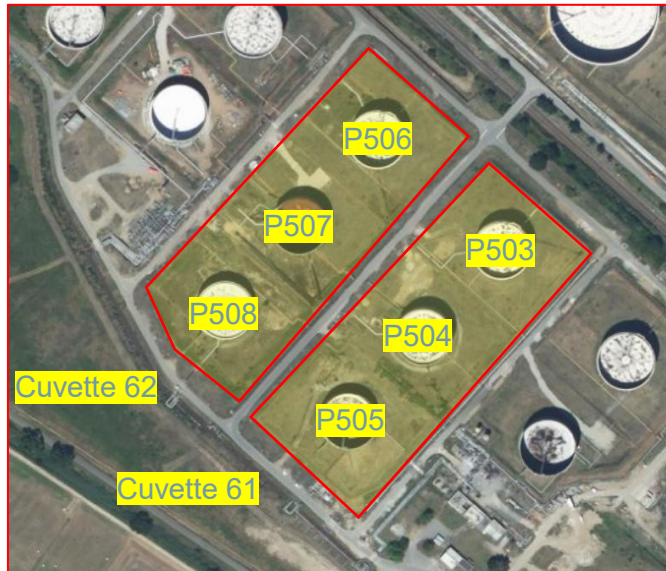
6 couronnes de bac

- **2025** : 4 cuvettes supplémentaires traitées pour atteindre 60% de la surface totale de rétention avant le 16 novembre 2025 conformément à l'Arrêté Ministériel du 3 octobre 2010 – Investissement de 5 M€

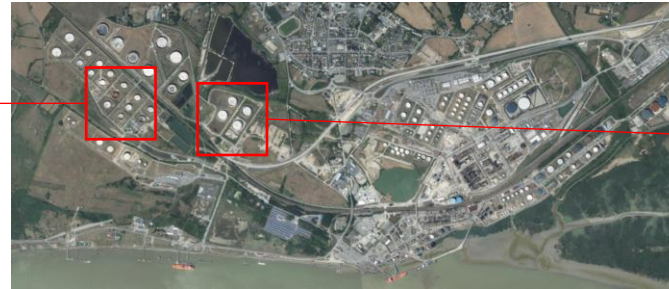
2 cuvettes en traitement de matériaux de surface

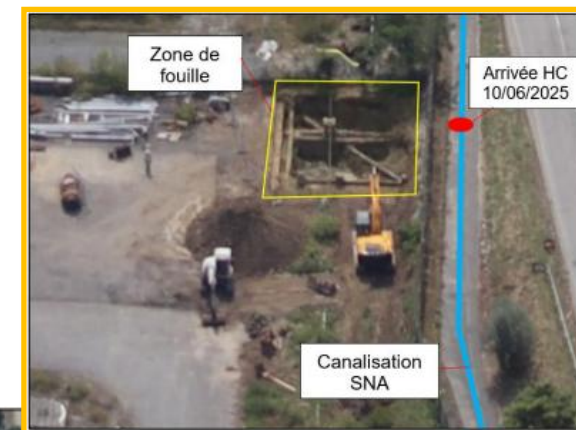
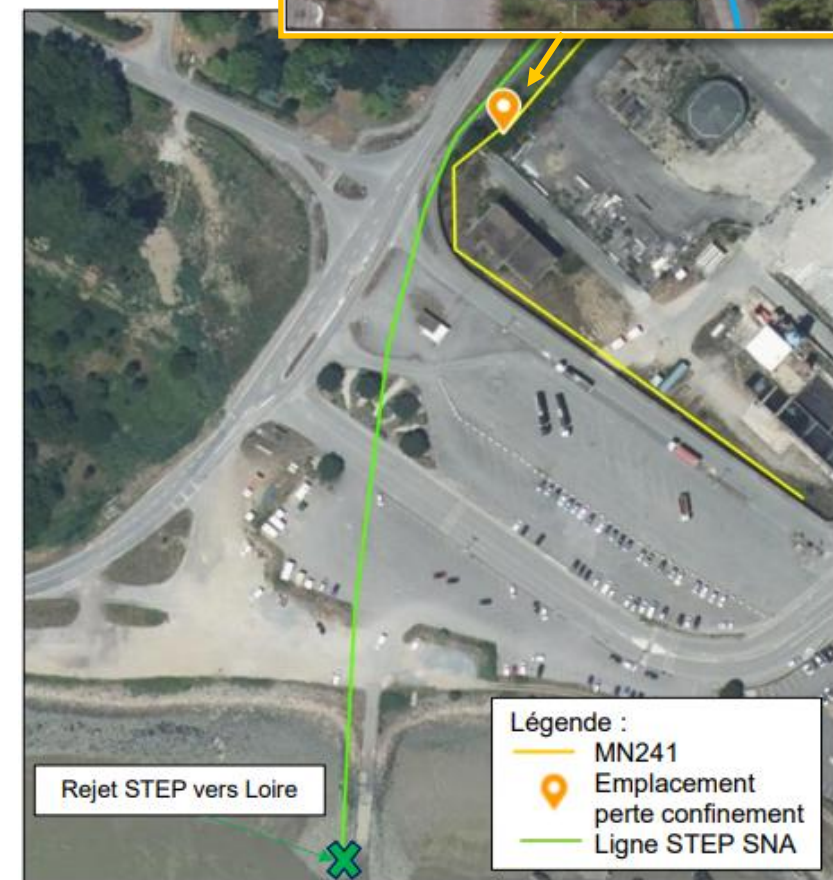
# Perte de confinement sur la ligne NM241 le 07/06/2025

- Le 7 juin, perte de confinement de produits lourds identifiée (slops) suite au signalement d'irisations au niveau du rejet de la STEP de Donges. Estimation de moins de 2 m<sup>3</sup> de produit perdu.

- Pose efficace, dès le 07/06, d'un barrage absorbant dans la canalisation de la STEP
- Identification de la source (ligne NM241) suite à l'inspection par caméra de la canalisation de la STEP le 10/06. Cette ligne est inutilisée et isolée depuis plusieurs années. Elle est suivie par l'Inspection et fait l'objet de travaux de maintenance conformément aux prescriptions de l'Inspection.
- Arrêt de la fuite par pose d'un collier d'étanchéité, lancement rapide de l'excavation des sols.

- Cause : corrosion localisée d'origine bactérienne
- Plan d'actions (en cours) :
  - Actions complémentaires de remédiation des sols :
    - Traitement de la pollution concentrée réalisé (360 t de matériaux excavés en juillet et août 2025)
    - Pose de 3 piézomètres pour maintien d'une surveillance à plus long terme
  - Expertise métallurgique de la tuyauterie réalisée, REX en cours

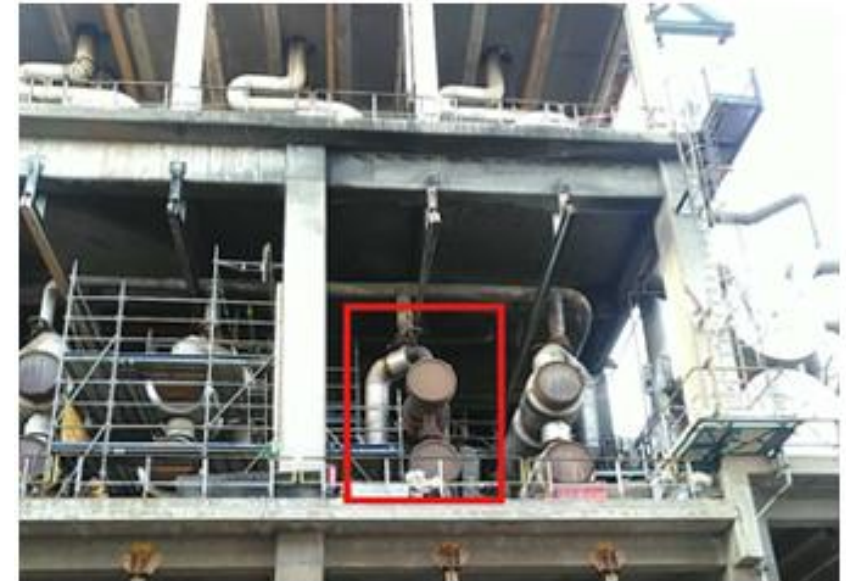
- **Le 21/08/25, à 14h32**, une fuite enflammée de gazole se produit au niveau d'un échangeur de préchauffe de la DEE. L'accident survient en phase de remise en service des échangeurs après travaux de maintenance réalisés dans le cadre d'une visite réglementaire. Le feu prend rapidement une ampleur importante avec un fort dégagement de fumées.

*NB : Photo prise après l'incendie*

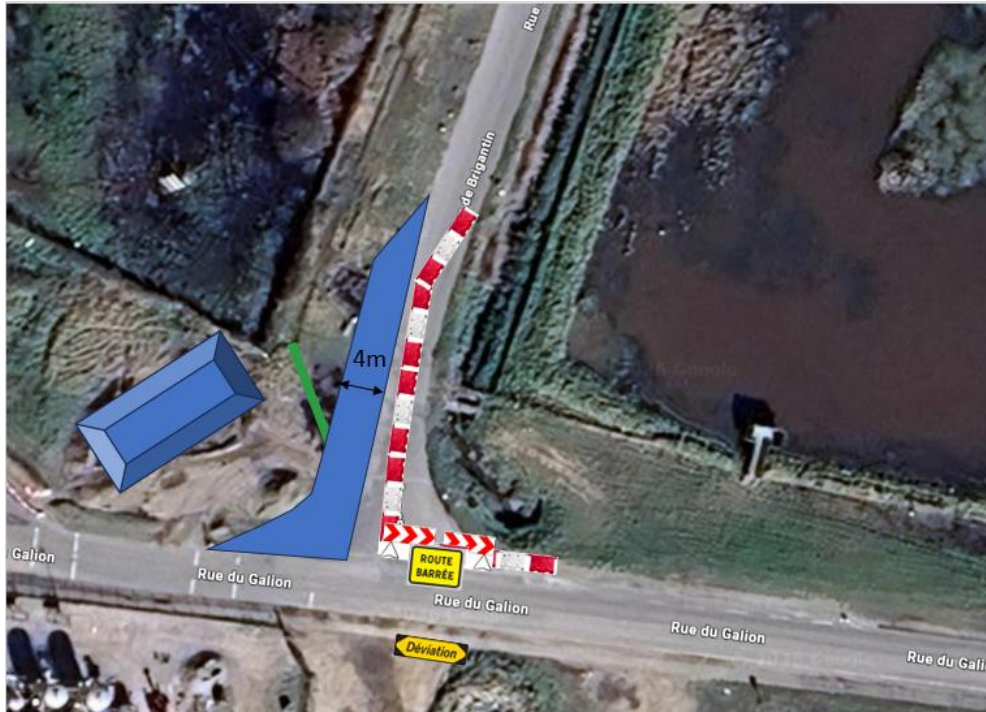
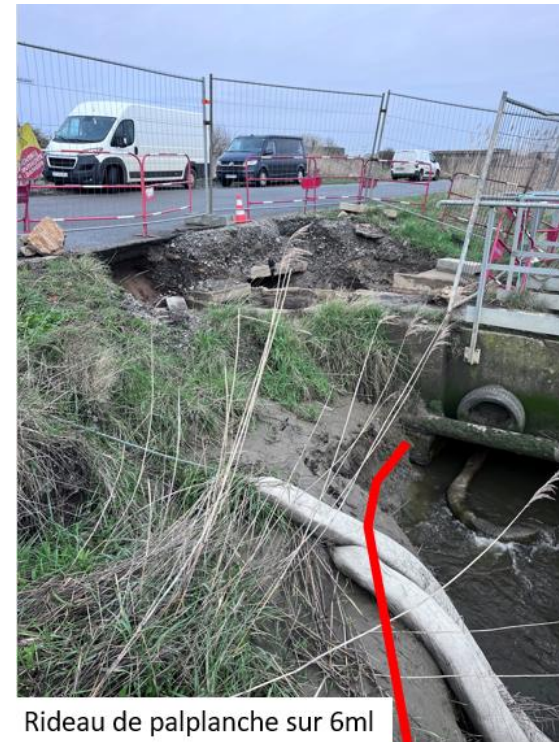
Travaux en cours de préparation pour réalisation en mars et avril 2026

- Objectif : Remédier les sols excavés, couper la voie de transfert des irisations vers le canal et créer une facilité de pompage des eaux souterraines
  - Déport temporaire de la voie de circulation et renforcement de la berge Ouest du canal
